**【フレーム耐荷重】(骨格フレームのみ、内外装装備非装着)**

**【走行試験】(内外装装備装着済み、標準状態、オプション無し)**

**【雨天・雨量試験】**

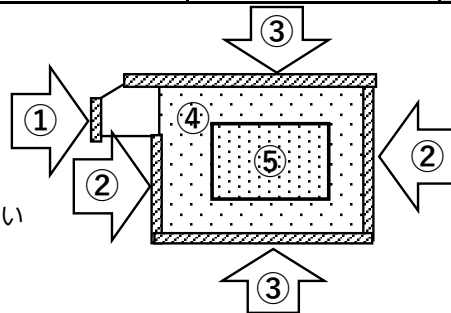
**【耐荷重部位参考図】**

荷重		100kg	150kg	200kg
①バンク先端	歪み・変形	異常なし	異常なし	異常なし
	破損	異常なし	異常なし	異常なし
荷重		200kg	300kg	500kg
②前後	歪み・変形	異常なし	異常なし	異常なし
	破損	異常なし	異常なし	異常なし
③上下(外枠含む)	歪み・変形	異常なし	異常なし	異常なし
	破損	異常なし	異常なし	異常なし
④側面全体(外枠含む)	歪み・変形	異常なし	異常なし	異常なし
	破損	異常なし	異常なし	異常なし
⑤側面(中央部分のみ荷重)	歪み・変形	異常なし	<b>1mm歪み</b>	<b>5mm歪み</b>
	破損	異常なし	<b>溶接部一部クラック</b>	<b>溶接部一部クラック</b>

※耐荷重方向は矢印と番号をご参照ください
